# Van een lekkende plek tot groot onderhoud

## Flinke opknapbeurt voor Kruiskerk Burgum

BURGUM - Het begon met een lekje in de vloerverwarming dat in het voorjaar werd ontdekt. Het groeide uit tot groot onderhoud tijdens de zomermaanden. De Kruiskerk in Burgum staat in de steigers en een strakke planning moet er voor zorgen dat hij eind september weer gereed is voor gebruik.

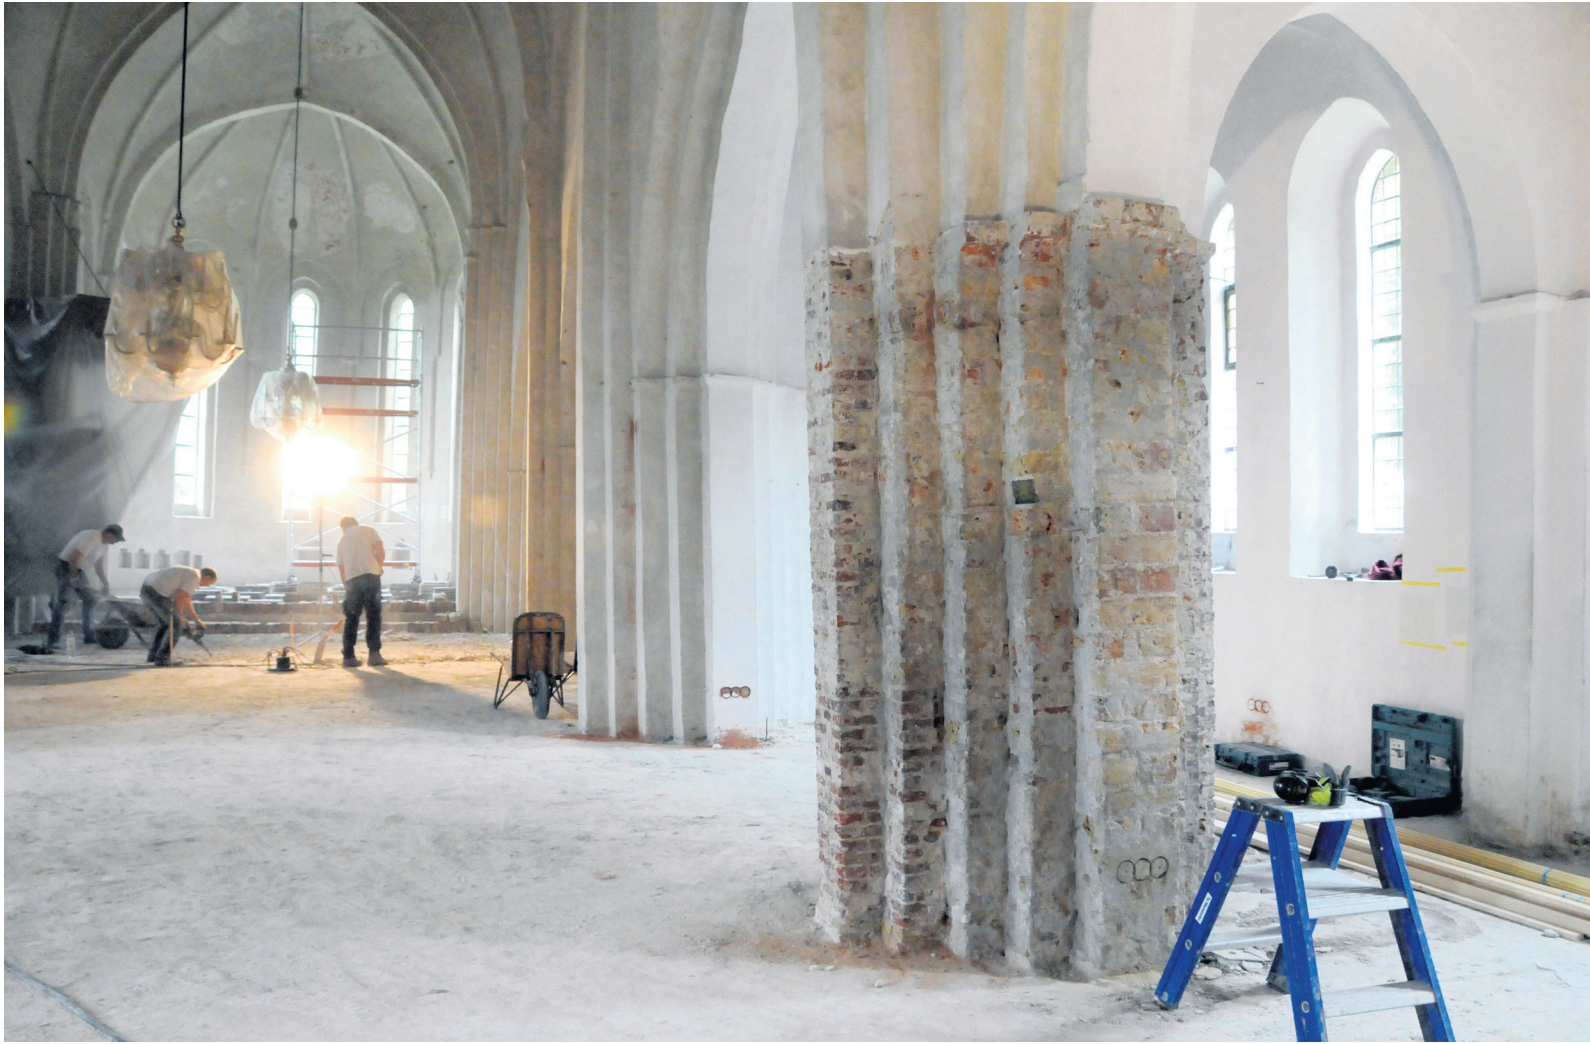
Foto midden onder: het orgel is goed ingepakt. Op het plafond is een verfproef aangebracht, te zien als een wit vierkant.

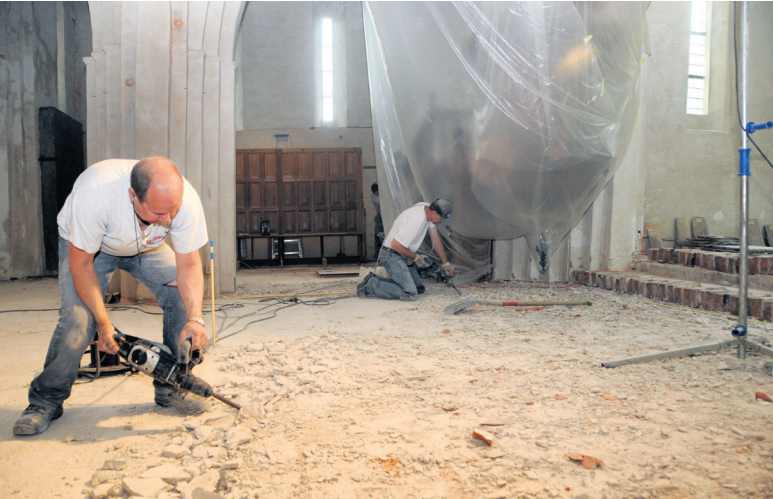
“We hadden er voor kunnen kiezen alleen de lekkende plek aan te pakken, maar dan kun je er vanuit gaan dat je over een niet al te lange tijd een andere plek aan moet pakken”, aldus Arie Poortinga, woordvoerder tijdens het project. “De vloerverwarming, daterend uit 1955 toen de laatste grote restauratie plaatsvond, ligt door de hele kerk en bij het blootleggen van het lekkende deel werd duidelijk dat het aan vervanging toe is.”

Rechts: het lek in de vloerverwarming waardoor een grote onderhoudsbeurt van de Kruiskerk noodzakelijk werd. De foto boven laat de pilaren zien waarvan het stucwerk was aangetast door het lek.

Het systeem van stalen buizen wordt vervangen door kunststof, meteen wordt ook de elektrische installatie door de vloer gelegd. “In de afgelopen jaren zijn er heel wat kabels door de kerk gehangen. Die verdwijnen nu prachtig in de muren en de vloer.” Na het werk van de installateur komen de bouwvakkers terug om de duizenden estrikken tegels die in alle zorgvuldigheid werden weggehaald en opgeslagen, weer terug te leggen. “Natuurlijk is er hier en daar een gesneuveld, maar ze zijn gelukkig nog gewoon te krijgen.” Als de vloer weer ligt wordt de kerk van binnen gesausd. Poortinga wijst een proefstukje van de witte saus boven in de kerk aan.

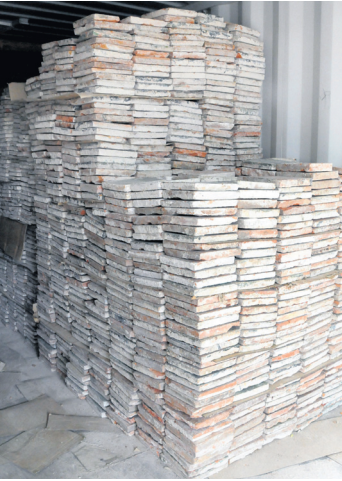
Zorgvuldig zijn de estrikken van de vloer verwijderd. (Foto hierboven) Opgestapeld liggen ze te wachten tot ze weer teruggelegd kunnen worden. (Foto rechts). Dat gebeurt na de bouwvak. In de bouwvak, op dit moment, leggen bouwvakkers de vloerverwarming aan. Dat doen ze op de blootgelegde vloer. De nieuwe vloer wordt dan ook iets hoger dan de oude vloer.

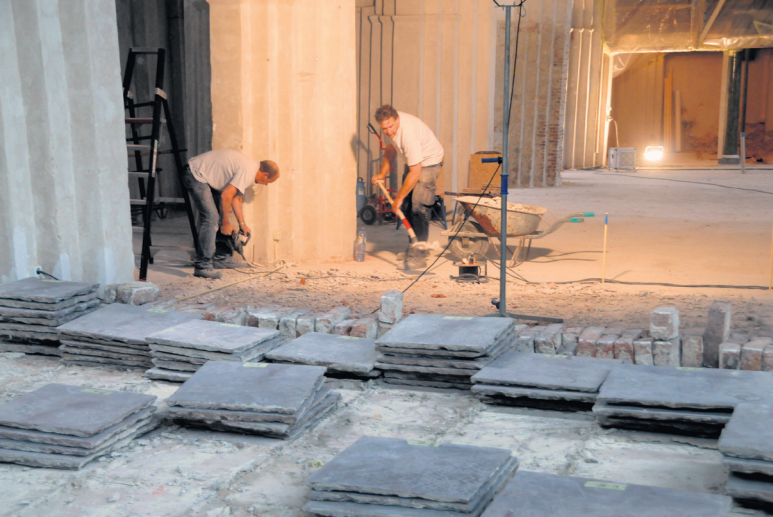
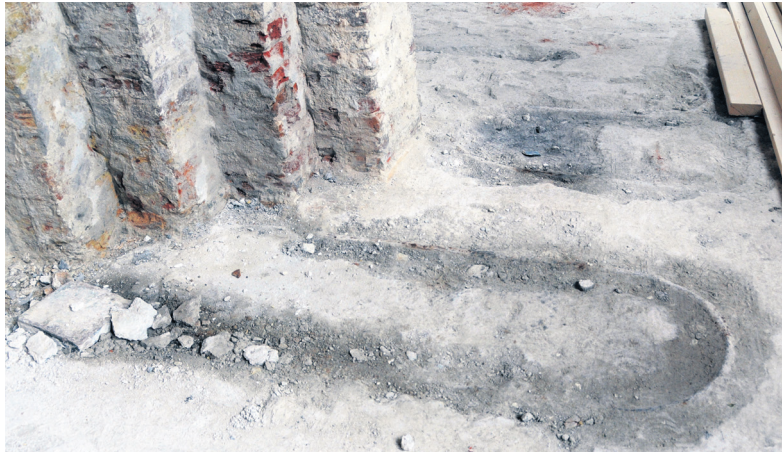
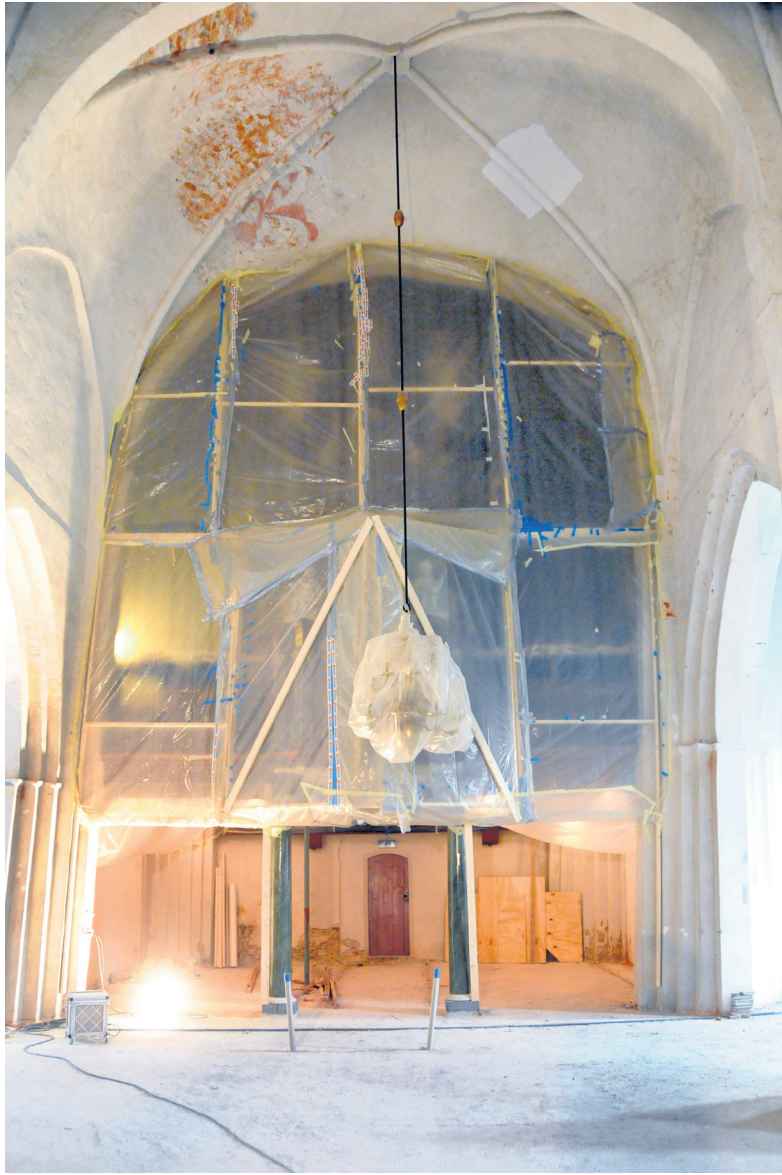
Op de foto onder is te zien hoe ook de tegels uit het koor gehaald worden. Elke tegel wordt zorgvuldig genummerd, zodat ze straks weer op identieke wijze herplaatst kunnen worden.
